## COMMUNAUTE DE COMMUNES DE L'ESTUAIRE

### Hydraulique fluviale / Travaux d'aménagement du ruisseau des Martinettes sur la commune d'Etauliers

## DIAG

### Mémoire Explicatif

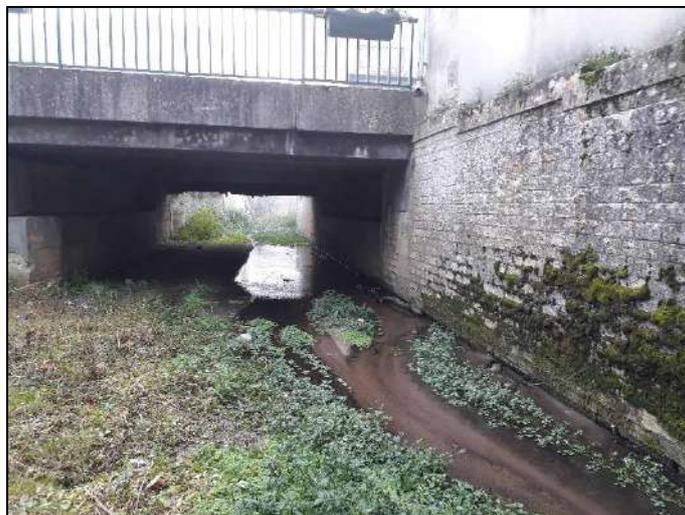
Lors des inspections réalisées sur site, il a été constaté que le gabarit du ruisseau semble surdimensionné sur la quasi-totalité du linéaire d'étude.

*Photo 1 : Ruisseau des Martinettes sous le pont de la RD137*

Après étude de ces profils en travers, il s'avère que le ruisseau des Martinettes présente une largeur variant de 4,50 m à 5 m, avec un lit relativement « à plat », induisant des lames d'eau très faibles en période de faible débit, un ralentissement des écoulements et donc une sédimentation du fond du lit.

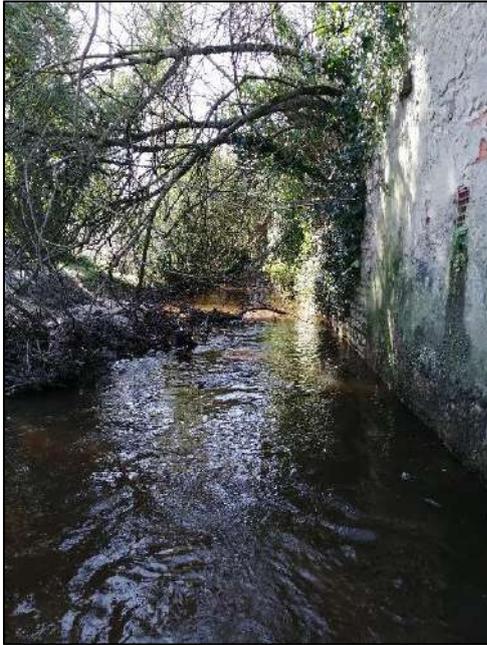
Les écoulements observés sur l'ensemble du linéaire sont supérieurs à 30 cm/s : le faciès d'écoulement est donc un plat courant selon la typologie Malavoi et Souchon.

Photo 2 : Plat courant à l'aval du pont Gambetta

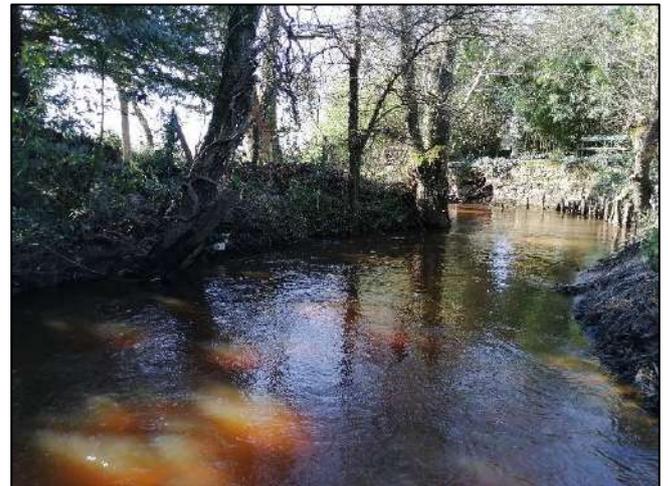
Photo 3 : Plat courant

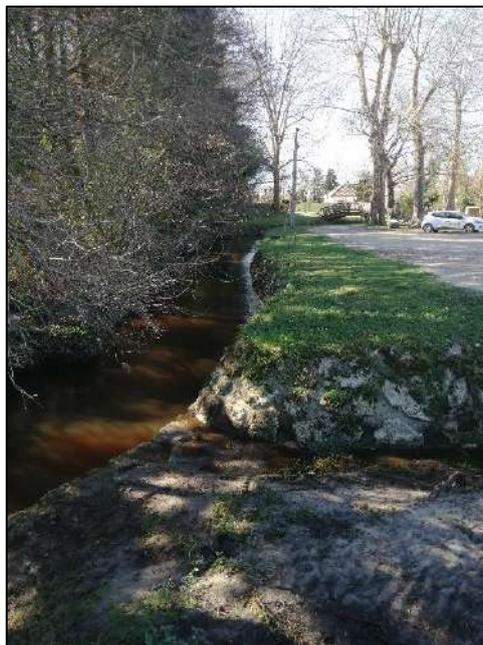
Depuis l'entrée de la Potence, la berge est enrochée en rive droite sur un linéaire de 220 ml.

Photo 4 : Berge enrochée depuis l'aval immédiat de l'entrée de la Potence

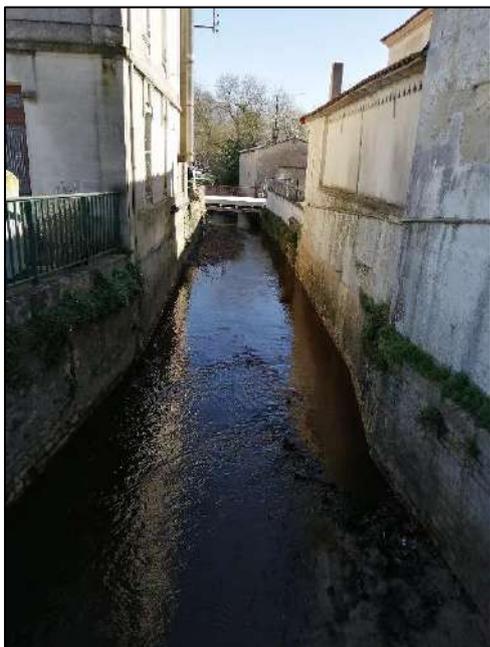
Photo 5 : Murs vers l'amont du pont de la D137

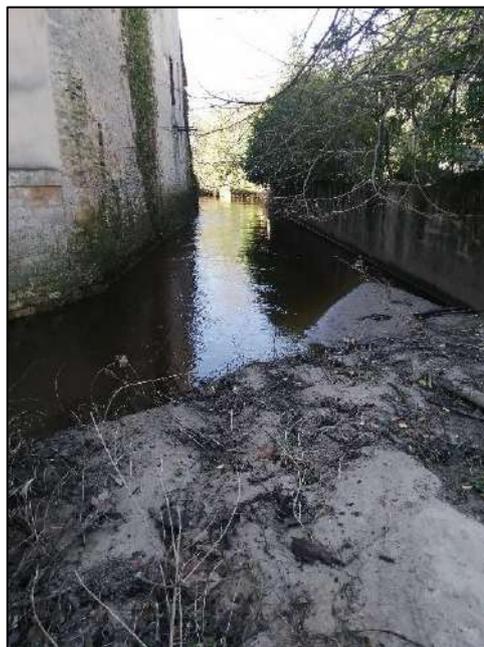
Photo 6 : Murs vers l'aval du pont de la D137

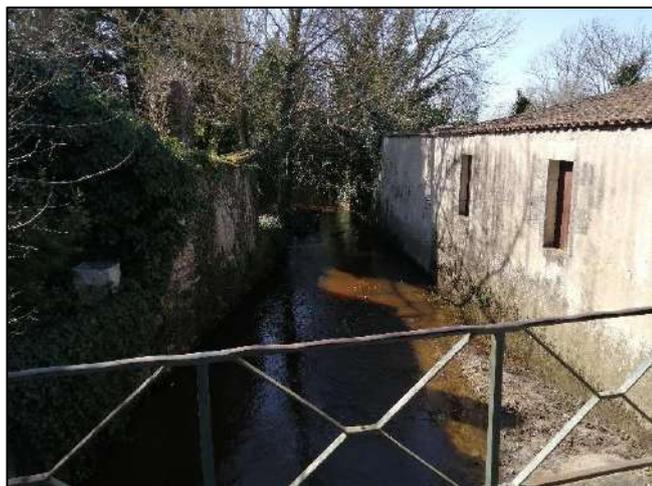
Photo 7 : Murs vers l'aval du Pont Gambetta

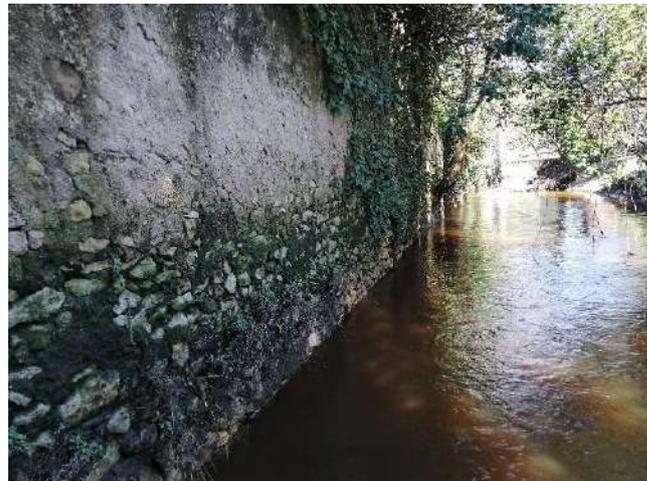
Photo 8 : Mur rive droite à l'aval du pont Gambetta

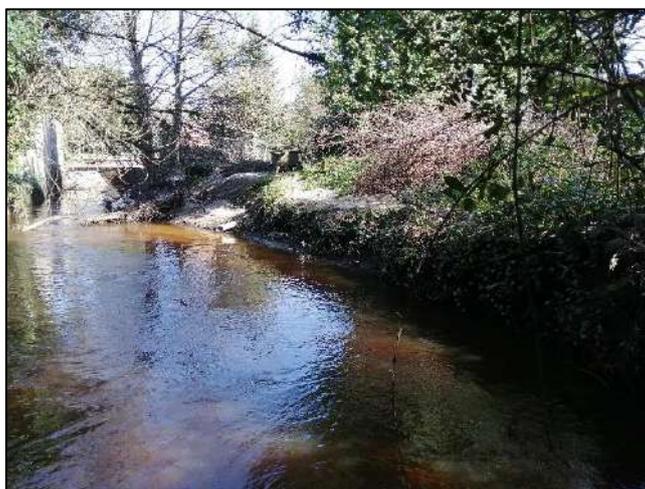
Quelques mètres à l'aval du pont Gambetta, la berge rive gauche reste naturelle. Elle est cependant quasiment dépourvue de ripisylve.

Photo 9 : Berge rive gauche à l'aval du pont Gambetta

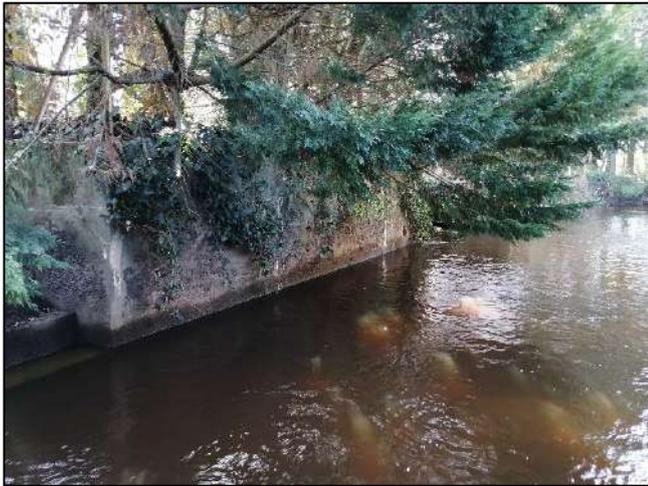
Photo 10 : Mur rive gauche à l'aval du pont Gambetta

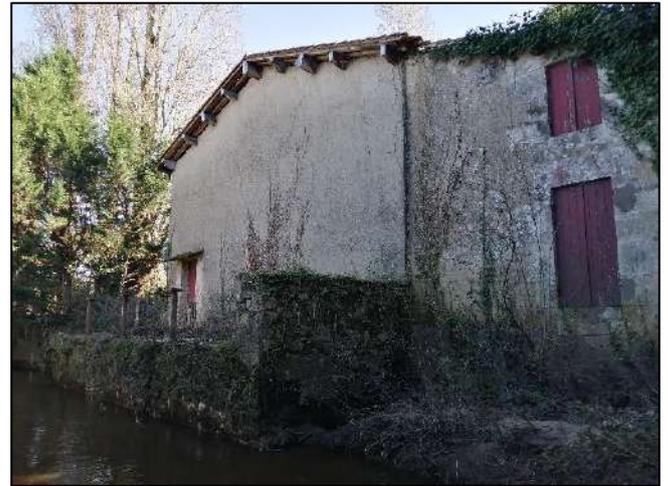
Photo 11 : Mur et bâtisse rive gauche à l'aval du pont Gambetta

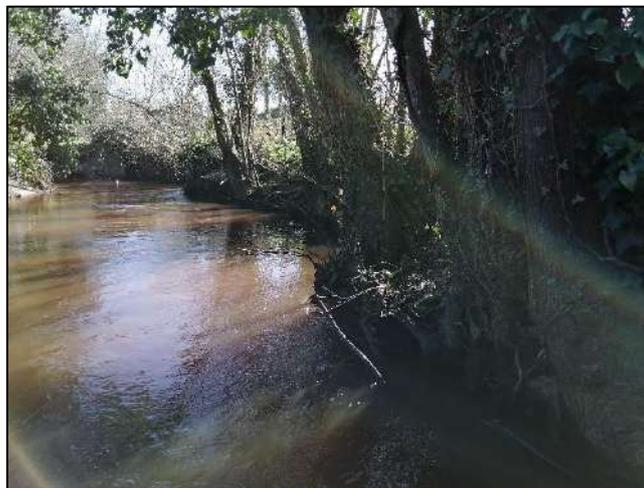
Photo 12 : Berge naturelle en rive gauche

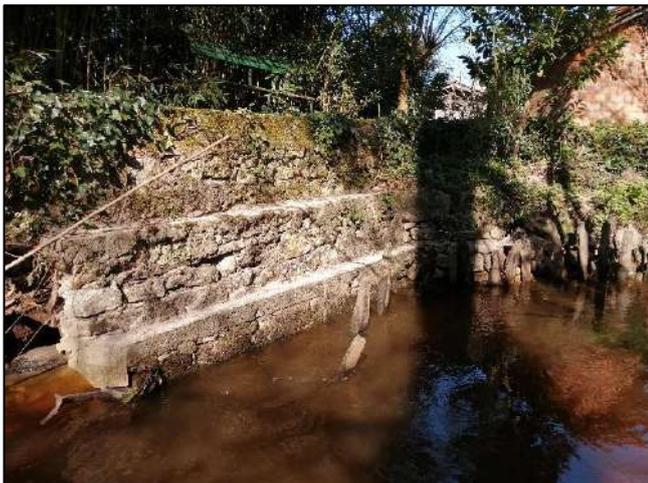
En rive droite, un vieille protection de berge en pierres maçonnées et pieux bois est présente. Cette protection est très dégradée et présente des risques importants de chute dans le cours d'eau (cf photo14).

Photo 13 : Protection de berge en pierres maçonnées et pieux bois en rive droite

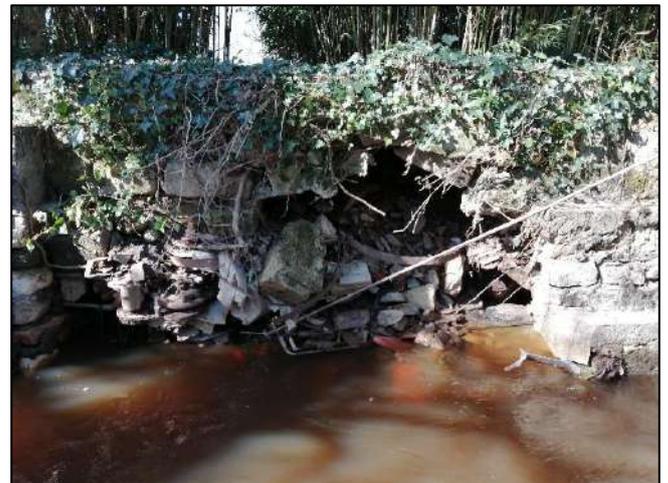
Photo 14 : Déstabilisation de la protection de berge

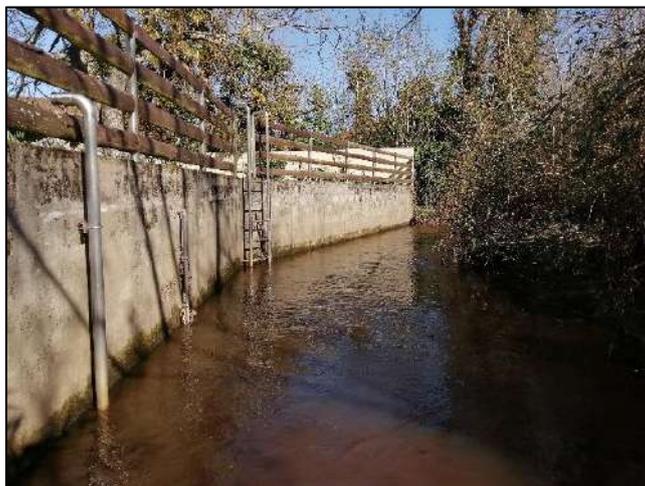
Plus en aval en rive droite, la berge est de nouveau murée sur environ une vingtaine de mètres.

*Photo 15 : Mur en rive droite*

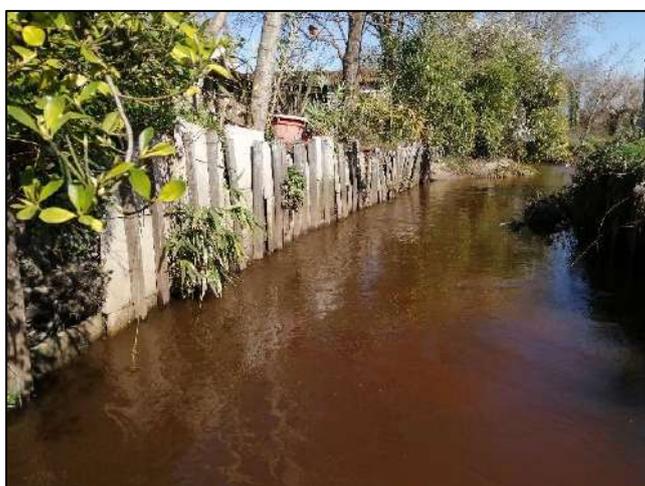
Après une portion de berge exemptée de protection, la berge est de nouveau artificialisée avec la présence d'une protection de type tunage, avec pieux bois et dalles béton.

*Photo 16 : Protection de type tunage en rive droite*

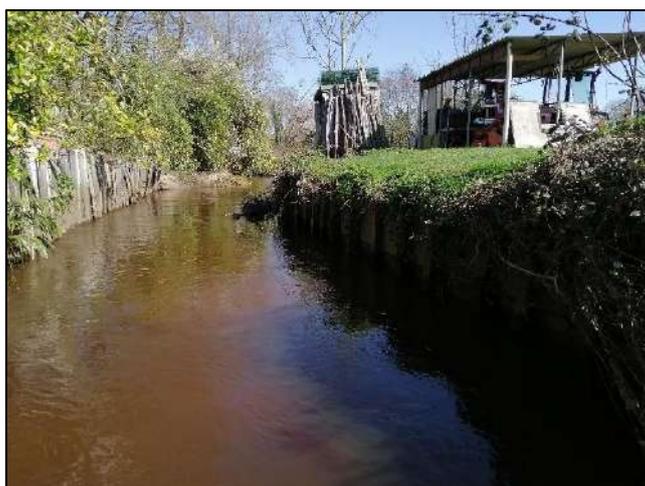
Face à cette protection, une autre protection de type tunage bois est présente en rive gauche.

*Photo 17 : Tunage bois en rive gauche*
