## COMMUNAUTE DE COMMUNES DE L'ESTUAIRE

### Hydraulique fluviale / Travaux d'aménagement du ruisseau des Martinettes sur la commune d'Etauliers

## DIAG

### Mémoire Explicatif

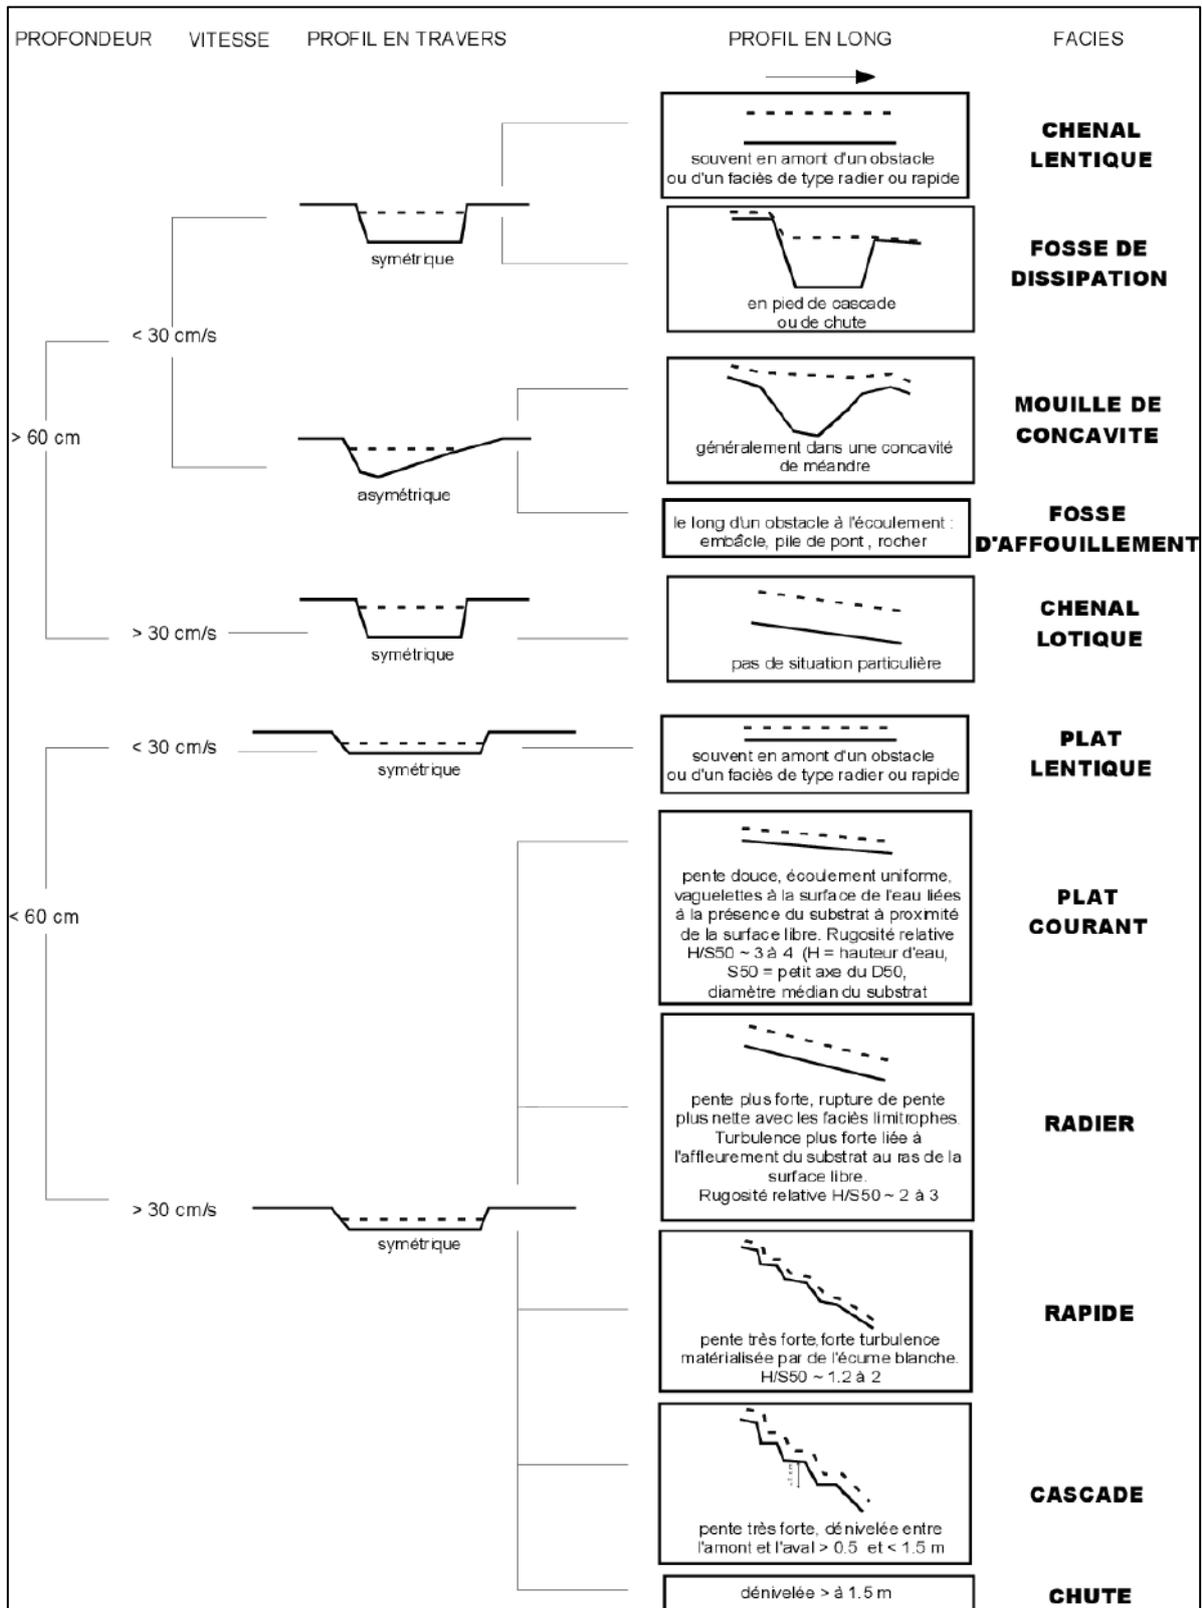
Figure 1 : Faciès d'écoulement

Sur la base observations terrains ainsi que des profils en travers réalisés, il s'avère que le ruisseau des Martinettes présente une hauteur d'eau relativement faible ainsi que des profils en travers symétriques.

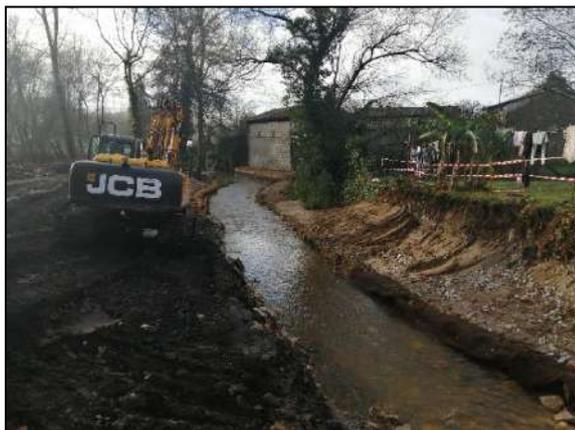
Photo 18 : Protection de berge en cours de réalisation

La berge sera ensuite reprofilée en pente douce, avant d'être enherbée et protégée par mise en œuvre d'un géofilet coco biodégradable. Des boutures de saules seront également mises en œuvre sur les talus.

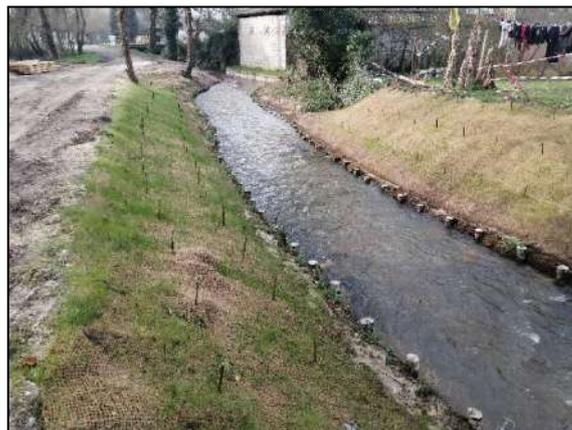
Photo 20 : Berge deux semaines après travaux

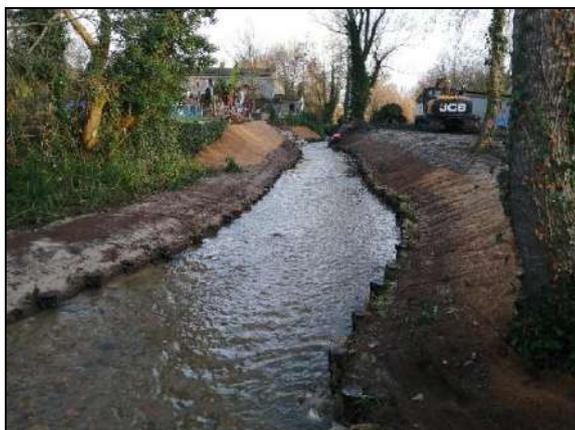
Photo 19 : Protection de berge réalisée - Chantier en cours de finition

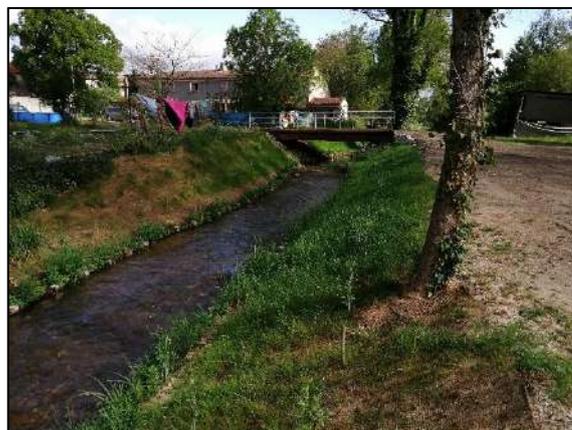
Photo 21 : Berge 1,5 mois après travaux

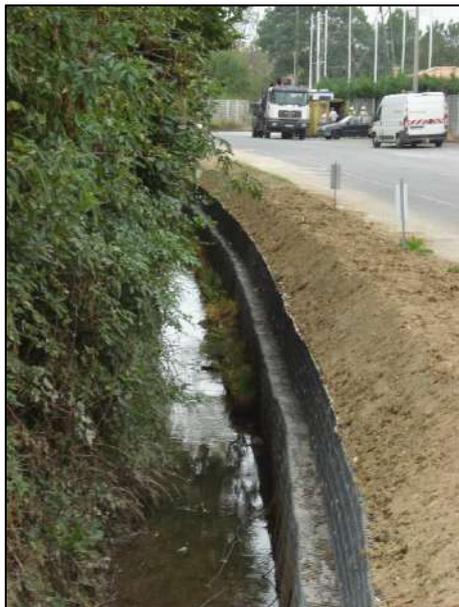
*Photo 22 : Exemple de protection de berge en gabion avec boudins d'hélophytes en pied*

Le haut de la berge sera ensuite protégé selon les mêmes modalités que pour la protection en génie végétal.

Afin que le pied de berge soit végétalisé, des boudins pré-végétalisés d'hélophytes seront fixés aux cages à l'aide de tiges de fer.
